Brandfolgeuntersuchung

Auftraggeber: WSVK Oederan GmbH
Vorgang: Brandschaden Lagerhalle

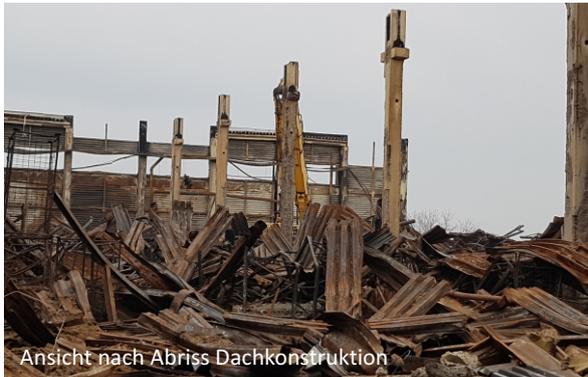
Ansicht nach Abriss Dachkonstruktion

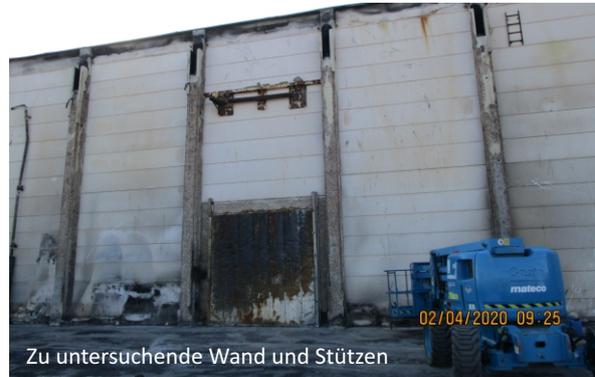
Zu untersuchende Wand und Stützen

Die Brandwand und die dazugehörigen Stützen zur angrenzenden Produktionshalle sollen als Brandwand und räumliche Trennung zwischen Lager- und Produktionshalle erhalten bleiben. Die Brandwand besteht aus Porenbetonelementen. Für die Instandsetzungsplanung ist eine Bewertung der Materialeigenschaften erforderlich.

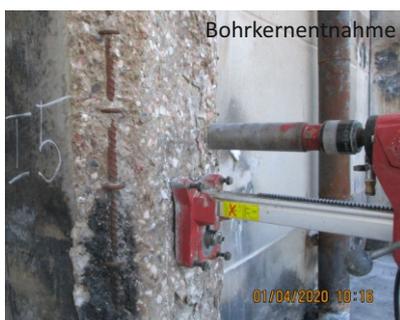
Zur Feststellung der Schädigungstiefe und zur Druckfestigkeitsbestimmung des Betons, der Stützen und der Elemente der Brandwand wurden je neun Bohrkerne entnommen.

Bohrkernentnahme

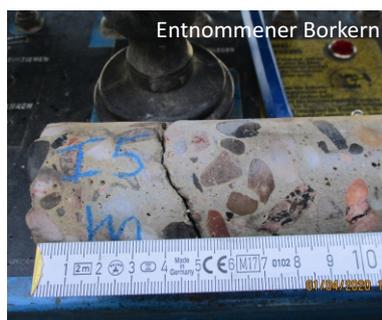
Entnommener Borkern

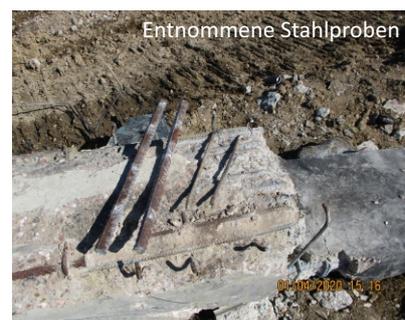
Die Entnahme der Bewehrungsstahlproben zur Durchführung von Zugversuchen erfolgte im Bereich der größten Hitzeeinwirkung im oberen Bereich der Stützen. Entnommen wurden zwei Stäbe $\varnothing 25$ mm BSt 500 S und zwei Bügel $\varnothing 10$ mm BSt 420 S nach DIN 488 : 1984-9.

Entnommene Stahlproben
