## Berlin - Bonhoefferufer

„Bonhoefferufer, endlich fertig“ – so sollte es in der Überschrift zum Zeitpunkt der Erstellung dieses Beitrages im Spätsommer 2025 stehen. Wollen wir schauen, ob dies Bestand hat. Über technische Details hatten wir in den VIC-Informationen 2021 und 2023 berichtet. Östlich der Schlossbrücke Charlottenburg entstand auf ca. 160 m Länge ein kompletter Ersatzneubau der Uferwand.

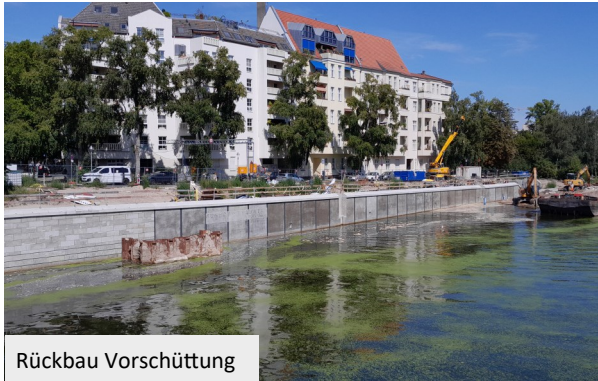
Rückbau Vorschüttung

Im Sommer erfolgte der Rückbau der Vorschüttung/Arbeitsebene mit einer Breite von bis zu 13 m aus der Spree.

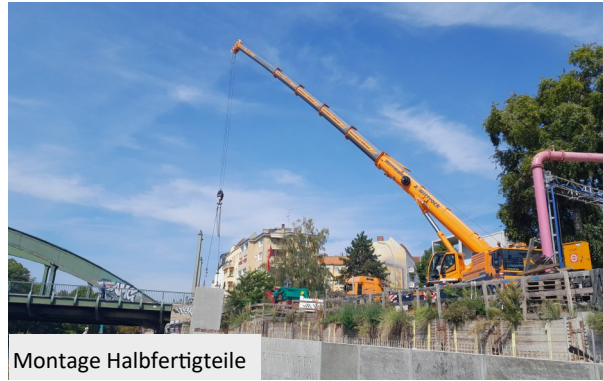
Montage Halbfertigteile

Auf 113 Bohrpfählen (bis 17 m Länge) wurde die neue Uferwand gegründet. 54 Halbfertigteile mit Sichtbetonstruktur bzw. Natursteinverblendung reihen sich aneinander und sind mit Ortbetoneergänzung zu einer geschwungenen Uferwand, entsprechend dem vormaligen Bestand, geworden.
